Comune di Brugherio

Studio della componente geologica, idrogeologica e sismica del Comune di Brugherio per la Variante Generale al Piano di Governo del Territorio

dicembre 2015

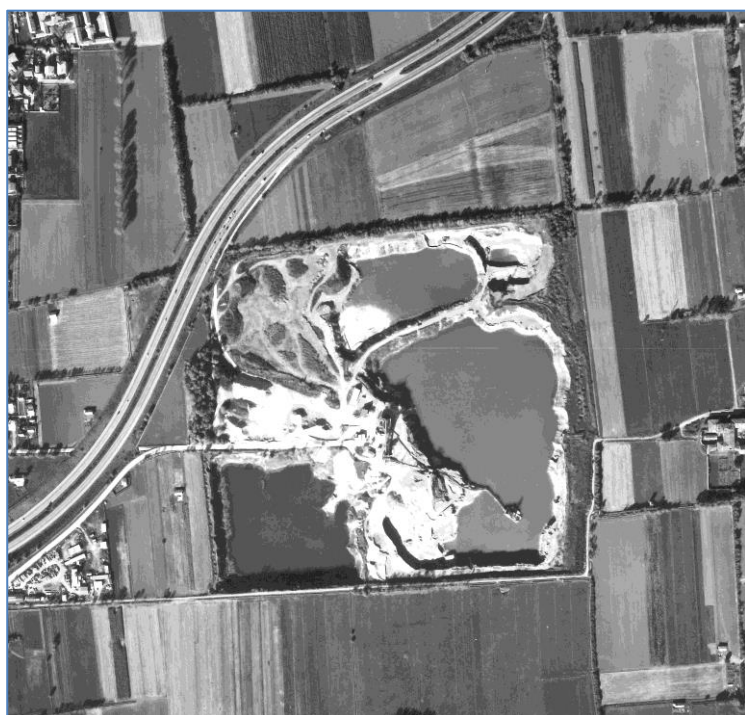
Fig. 19
La cava Increa nel 1981 con tre grandi specchi d'acqua di falda

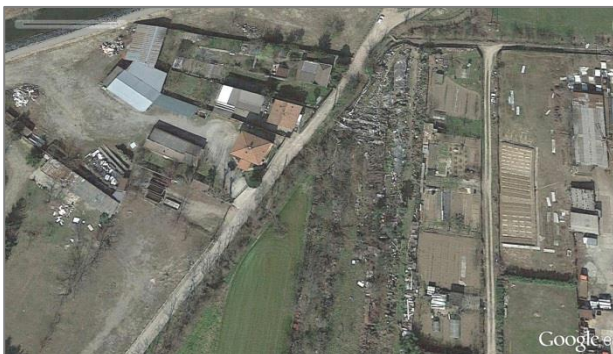
Fig.32
Zona orti-Lambro via della Mornera.
Le aree con orti e l'area lungo il Lambro presentano settori non attivi e attività varie con depositi di materiali e generale disordine

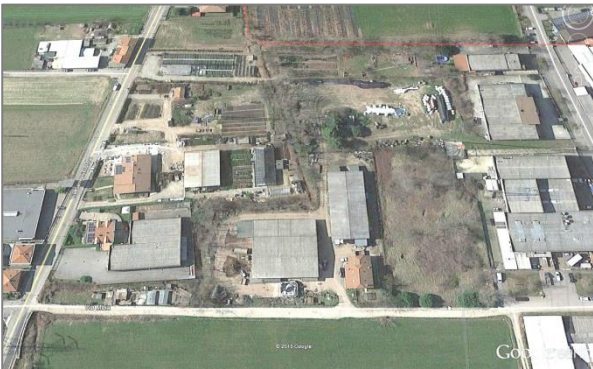
Fig. 37 Area mista con superfici residue, depositi e degrado del suolo negli spazi marginali (via San Cristoforo)

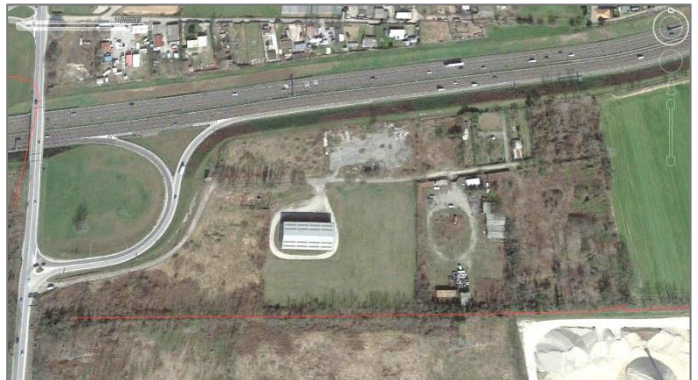
Fig. 38 Area Dorderio, a sud della Tangenziale con superfici di abbandono e potenziale degrado persistenti

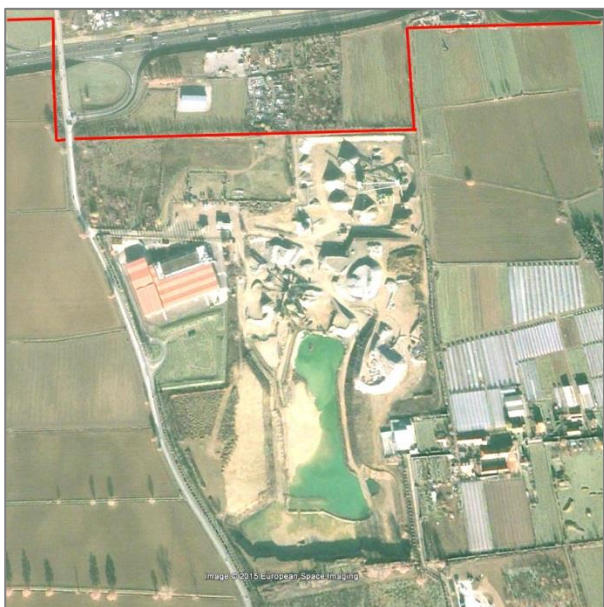
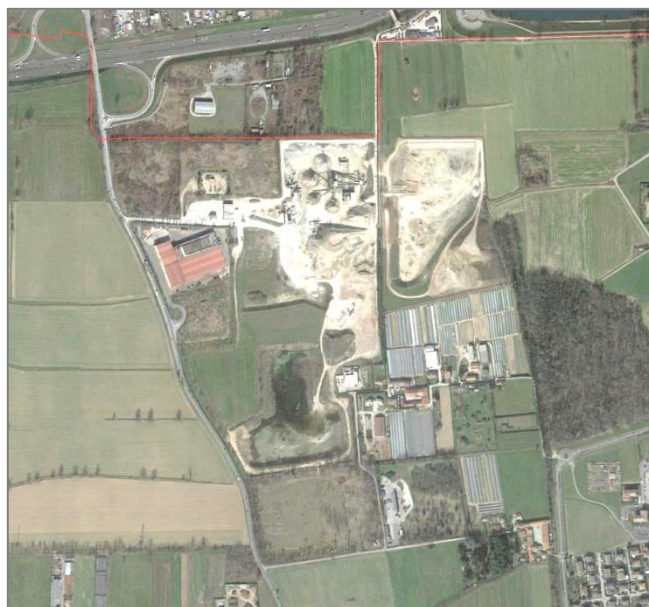
Figg. 40-41 La Cava Visconta (La Ginestra srl) nel 2004 e nel marzo 2015

Si veda, nelle figure seguenti, il confronto tra la situazione 2004 e la situazione attuale (3/2015) delle due cave ancora attive, Visconta (ATEg24) e Torriana (ATEg23), che risultano confinanti, a sud ed est, con il territorio di Brugherio e che occupano spazi molto ampi. I fenomeni ad esse legati possono essere di varia natura: da quelli geo idrologici (es. modifiche della falda e rischio di inquinamento) a quelli ambientali in genere (induzione di degrado) e paesistici molto evidenti,

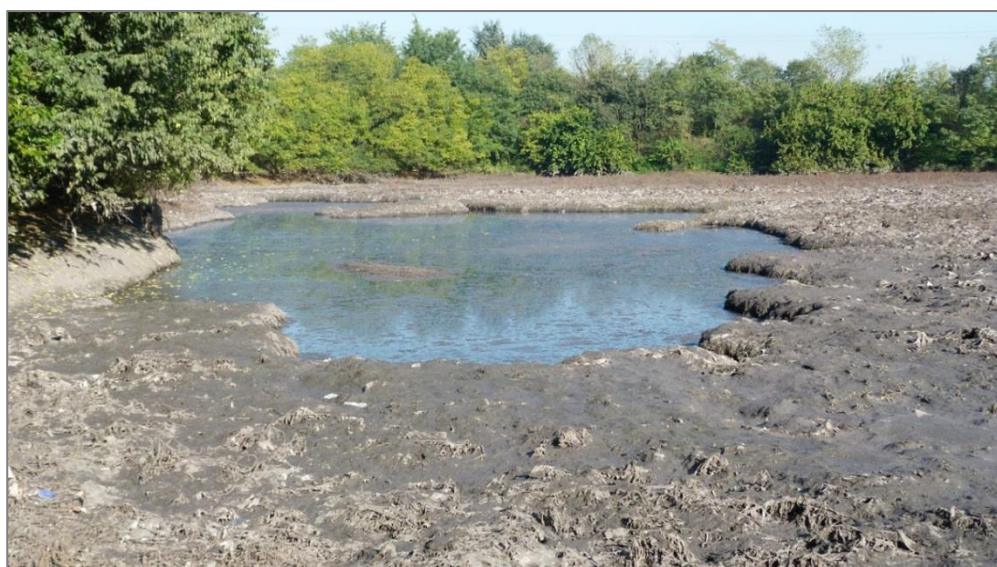
Fig. 50
Aspetto del fondo al 30/10/2015

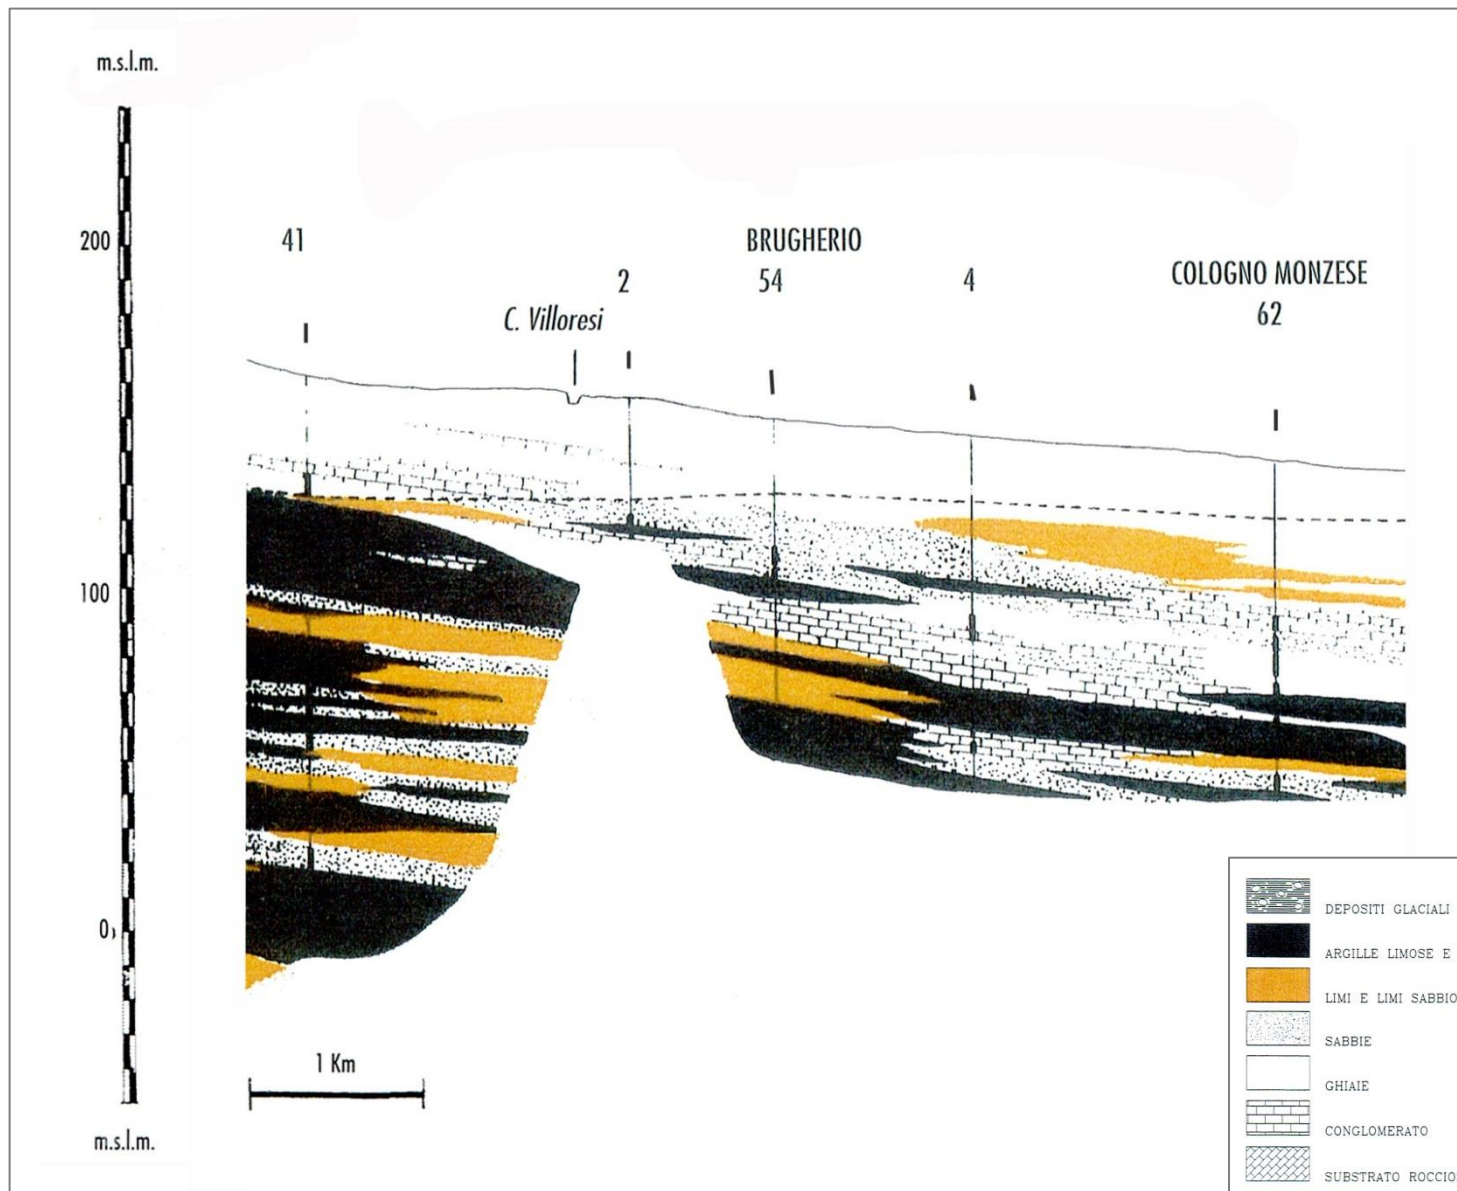
Fig. 57 Sezione I da “Le risorse idriche sotterranee nella Prov. di Milano” (Provincia Mi-Politecnico MI 1995

Le sezioni, in particolare quelle della Provincia di Milano e, in dettaglio, quella per la ripermetrazione della ZdR del pozzo 5, evidenziano bene gli spessori utili della prima litozona, comprensiva di materiali sabbioso-ghiaiosi per i primi 30-70 m e dei conglomerati che sono a questi sottoposti, talvolta con livelli esigui. Conglomerati dell'Unità idrostratigrafica B e limi-argille della Unità C e, talvolta D.
